ADRES	Sint Hubertuslaan 19 6211 KC Maastricht
GEGEVENS	Oorspronkelijke functie: woonhuis Huidige functie: woonhuis
STATUS	Dominant bouwwerk
FOTO'S

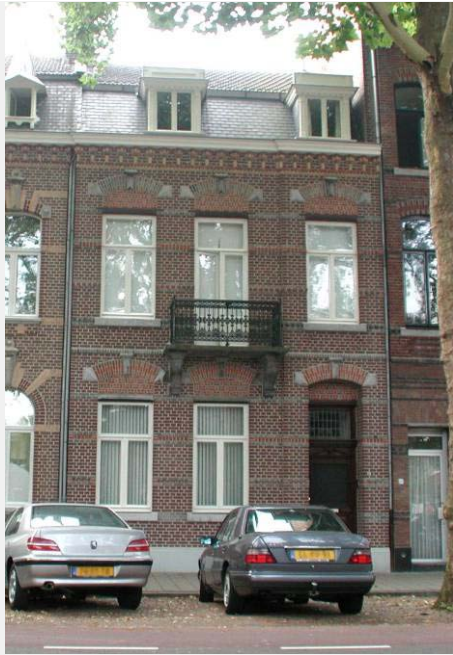
<p><i>De voorgevel van Sint Hubertuslaan 19</i></p>
OMSCHRIJVING	<p>Inleiding Woonhuis in eclecticismische stijl uit ca. 1893, gelegen binnen de bebouwde kom en buiten het beschermd stadsgezicht van Maastricht.</p> <p>Beschrijving Tussenwoning opgebouwd uit twee bouwlagen onder een mansardedak dat gedekt is met leien en kruispannen, waarbij aan de voorzijde van het pand twee oorspronkelijke dakkapellen zijn aangebracht. Deze dakkapellen hebben een plat dak en een geprofileerde gootlijst met tandlijst. Aan het dak bevindt zich een bakgoot met geprofileerde houten gootlijst.</p> <p>De voorgevel heeft een hardstenen plint en is daarboven opgemetseld in rode baksteen in kruisverband, met siermetselwerk (o.a. tandlijsten) in grijze, oranje en gele baksteen. De voorgevel heeft drie gevelassen. De toegang bevindt zich in de rechter gevelas, die licht risalerend is uitgemetseld. De toegang bevat een originele decoratieve houten deur met glasruit en glas-in-lood bovenlicht. Links van de toegang en in de buitenste gevelassen van de verdieping zijn vensters. De vensteropeningen hebben hardstenen onderdorpels, en een kunststenen, geprofileerde bovenlatei. Daarboven is een gemetselde segmentboog met kunststenen aanzet- en sluitstenen en decoratief metselwerk in het boogveld. De vensters hebben vernieuwde hardhouten T-ramen. Centraal op de verdieping is een balkonpui met een oorspronkelijk balkon op hardstenen consoles, voorzien van een gietijzeren hekwerk. De balkondeur is vernieuwd. Onder de goot is een gemetselde tandlijst.</p>

RICHTLIJNEN	<p>Algemeen:</p> <ul style="list-style-type: none"> • Voor de algemene richtlijnen voor dominante en kenmerkende bouwwerken, alsmede de waardevolle cultuurhistorische elementen, zie paragraaf 2.1 van dit rapport. • Voor de algemene richtlijnen voor onderhoud en wijzigingen in cultuurhistorische attentiegebieden en beschermde stadsgezichten, zie paragraaf 2.3 van dit rapport. <p>Objectgericht:</p> <ul style="list-style-type: none"> • Indien de ramen vervangen moeten worden, bij voorkeur de huidige (historisch correcte) indeling behouden en de oude profilering terugbrengen.
